## Sintesi Progetto NATURA@CUSIO

### A- CONTESTO PROGETTUALE

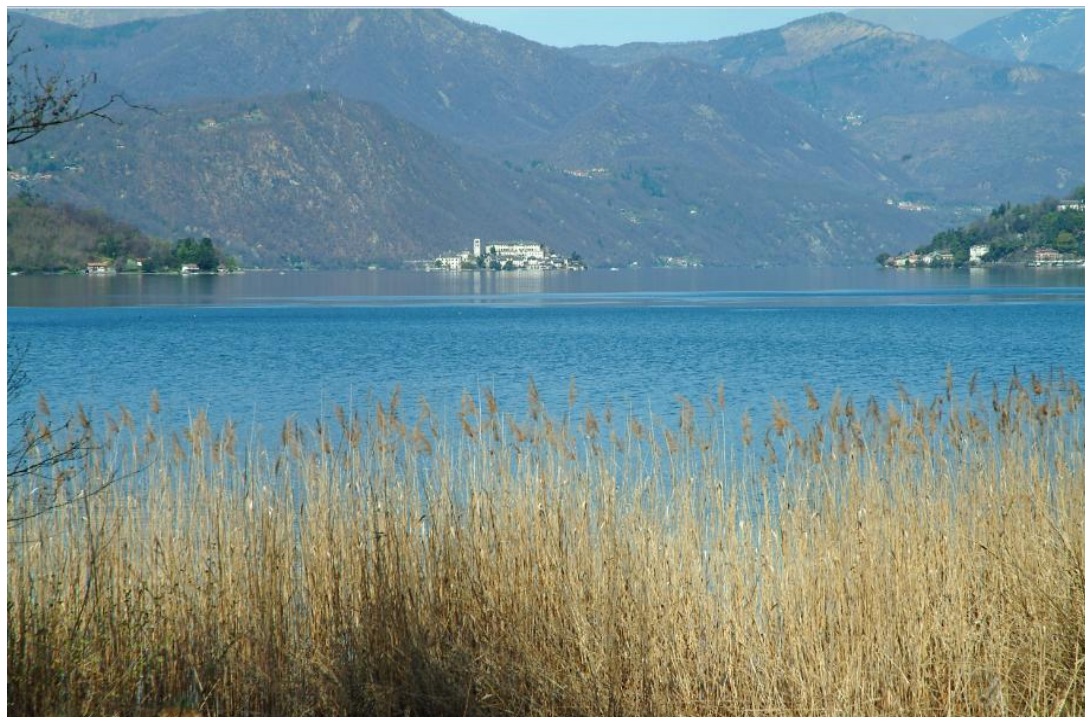
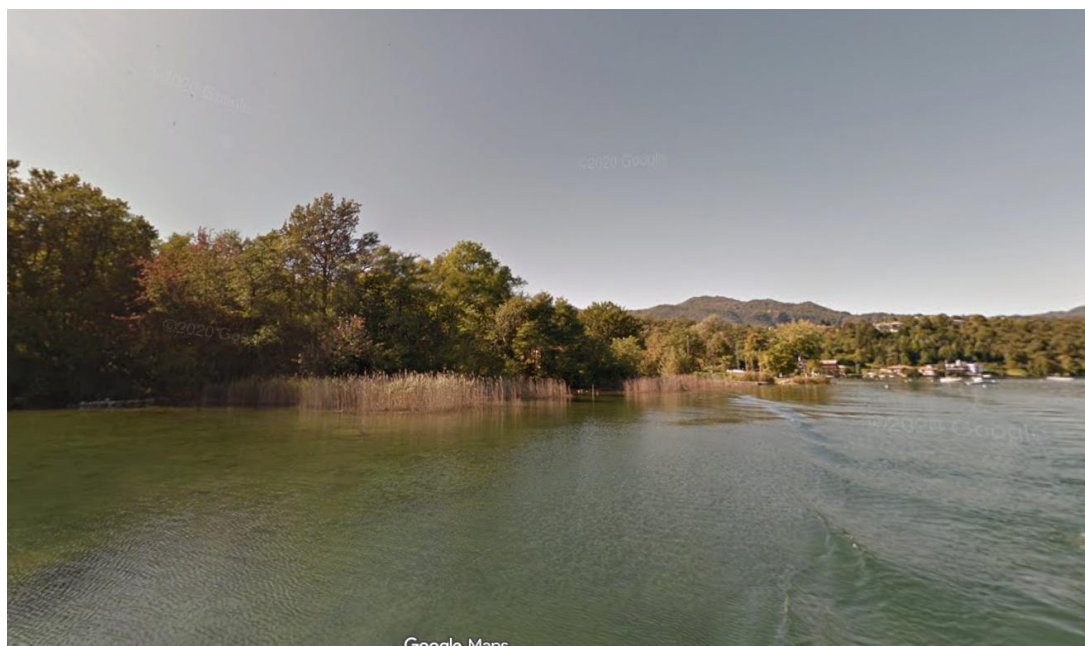
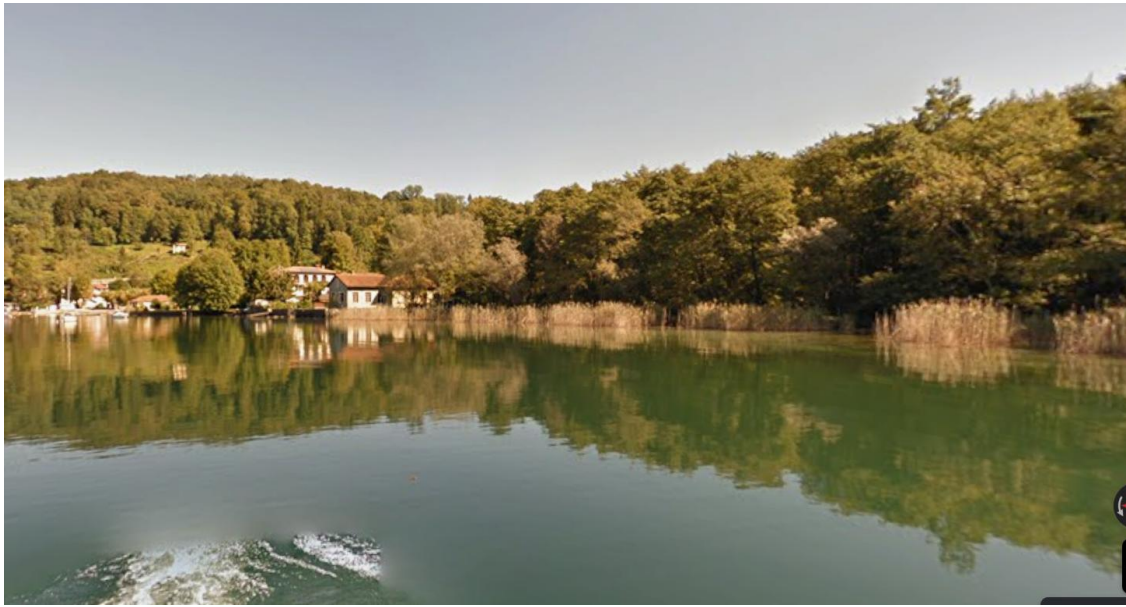
### 11.1. FOTO CANNETI E SITUAZIONE ATTUALE

**Situazione attuale**

Giungendo alle conclusioni dello stesso testo leggiamo: ..... I canneti che mostrano i più evidenti segni di deterioramento si trovano alla baia di Gozzano, dove la riduzione è drastica, e nella porzione compresa tra Imolo e Buccione. I restanti fragmiteti del lago d'Orta sono stabili. Come indicato nel paragrafo 4.2 le cause di questo stress andrebbero ulteriormente investigate ma, come prima ipotesi, potrebbe trattarsi di una conseguenza diretta riconducibile a una o più specie di animali erbivori che si alimentano con rizomi e/o steli di *Phragmites*. All'insenatura di Gozzano sono stati osservati, inoltre, segni di pascolamento anche a carico della Carice spondicola (*Carex elata* subsp. *elata*) e la scomparsa dell'unico popolamento del lago di *Schoenoplectus lacustris*. Queste evidenze rendono ipotizzabile una probabile pressione a carico della vegetazione igrofila da parte della Nutria (*Myocastor coypus*), forse abbinata, ma in misura minore, a quella dei Cigni (*Cygnos olor*). Nuove indagini andrebbero condotte in questa direzione per confermare il loro impatto sui canneti litorali. **Nel frattempo si potrebbe recintare, sperimentalmente, una porzione del vecchio canneto per limitare l'accesso** alle Nutrie e/o Cigni attivando, contestualmente, un monitoraggio dell'area per verificare se il canneto è in grado di recuperare il passato vigore.
